Bericht Nr.: 2012-11-057

**Untersuchung der Schalldämmung innerhalb von
Klinkerwänden auf PCB**

Objekt: Alexander-von-Humboldt-Gymnasium, Bergheimer Str., Neuss

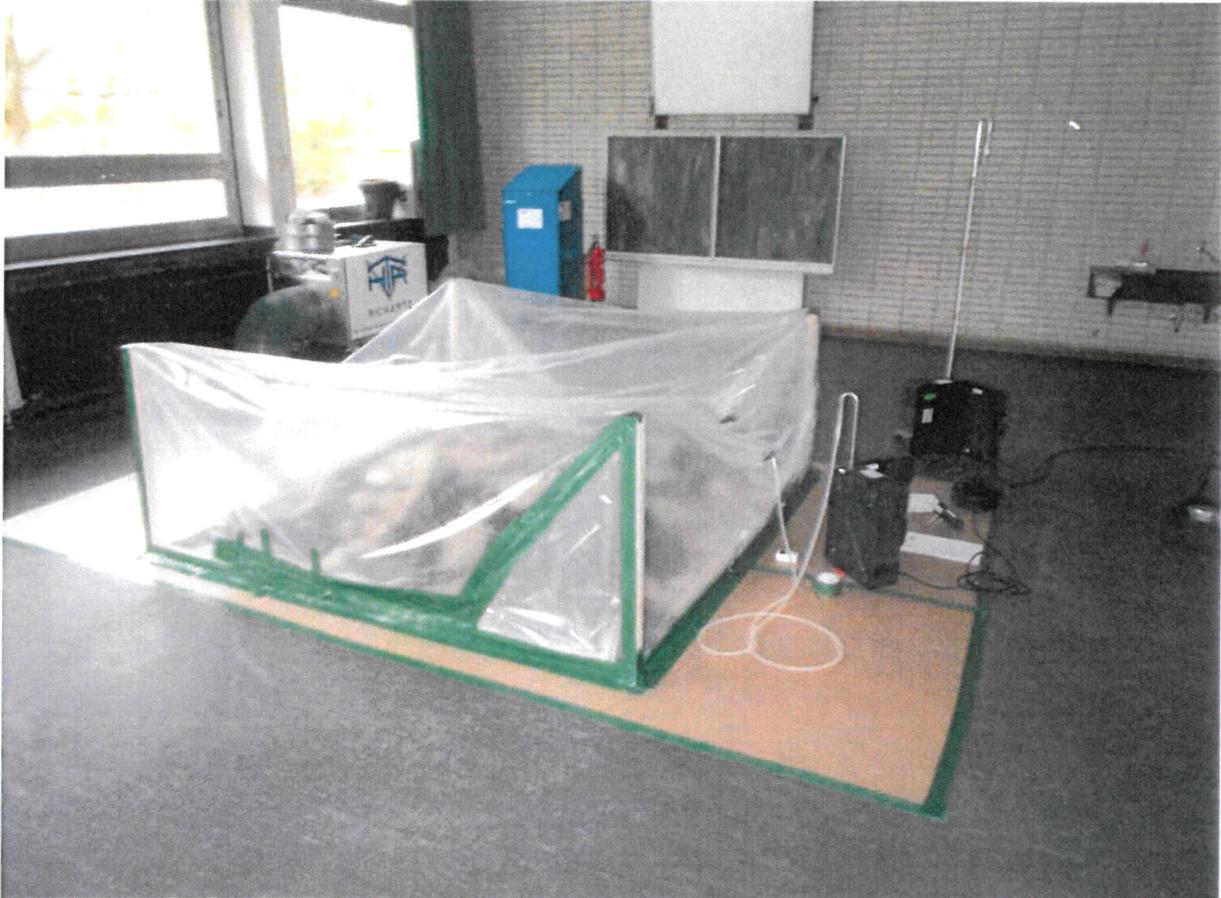
Bild 1: Emissionsprobekörper

Zur Bestimmung des Ausgasungspotenzials der Mineralwolle wurde ein Probekörper aus Folie gebaut, im dem Materialproben ohne den Einfluss des Raumes auf ihre PCB-Emissionen untersucht werden können.

Vor Befüllen des Probekörpers wurde dieser durch ein Gebläse mit Außenluft (mit einer Lutte 2 m vor dem Fenster angesaugt) belüftet. Die Probenahme der Luft aus dem Probekörper erfolgte durch Einbringen eines Florisil-Prüfröhrchens in den Probekörper mithilfe eines Schlauches. Der Durchgang des Schlauches durch die Folie wurde luftdicht mit Sanierungsklebeband abgeklebt.
